安徽富煌钢构股份有限公司  
土壤污染隐患排查和自行监测报告

安徽富煌钢构股份有限公司

2020年12月

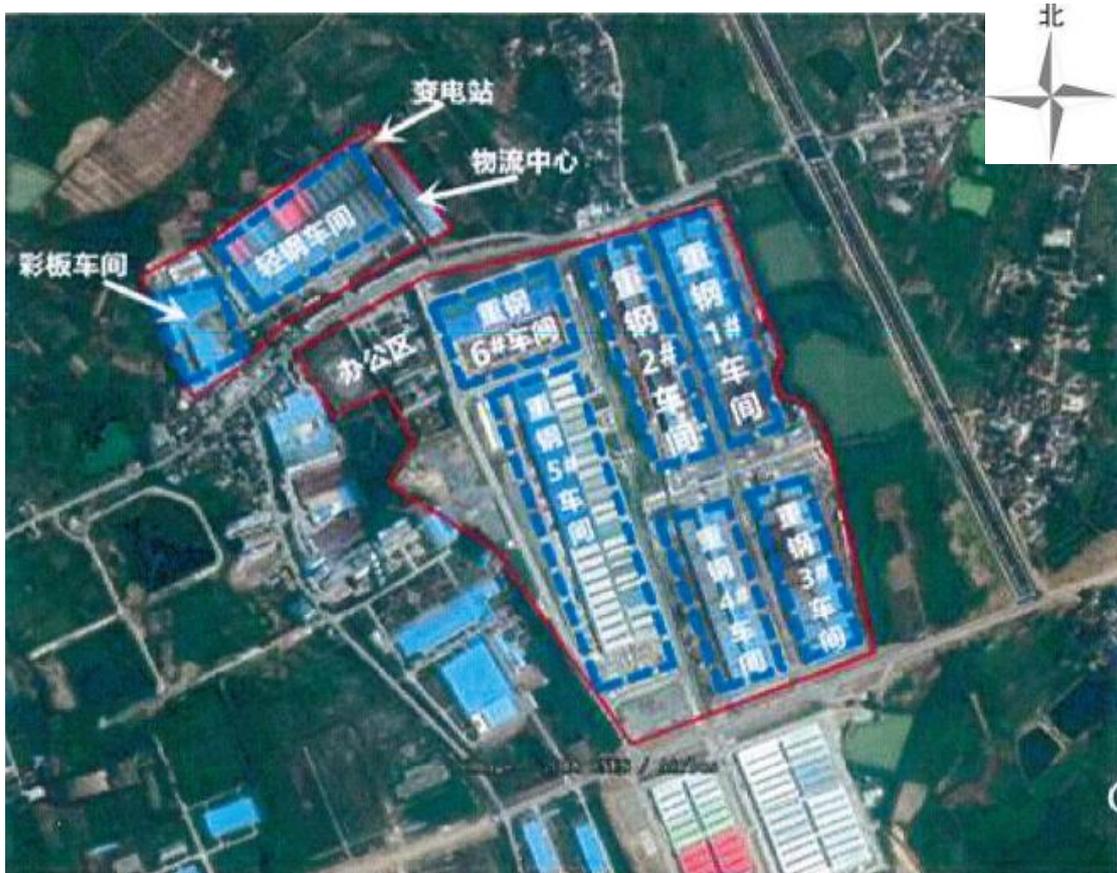
图 1-2 安徽富煌钢构股份有限公司平面布置图

根据现场踏勘，安徽富煌钢构股份有限公司位于巢湖市黄麓镇富煌工业园，占地面积约700亩，总体分为两个部分，北区包括彩板车间、轻钢车间、变电站和物流中心；南区包括重钢1#~6#车间和办公楼等。此次排查范围为整个厂区，该地块2004年之前为农田，2005年至今为富煌钢构生产厂区。重点区域主要包括生产车间、油漆库、危废暂存间等，如下图1-1平面布置图。

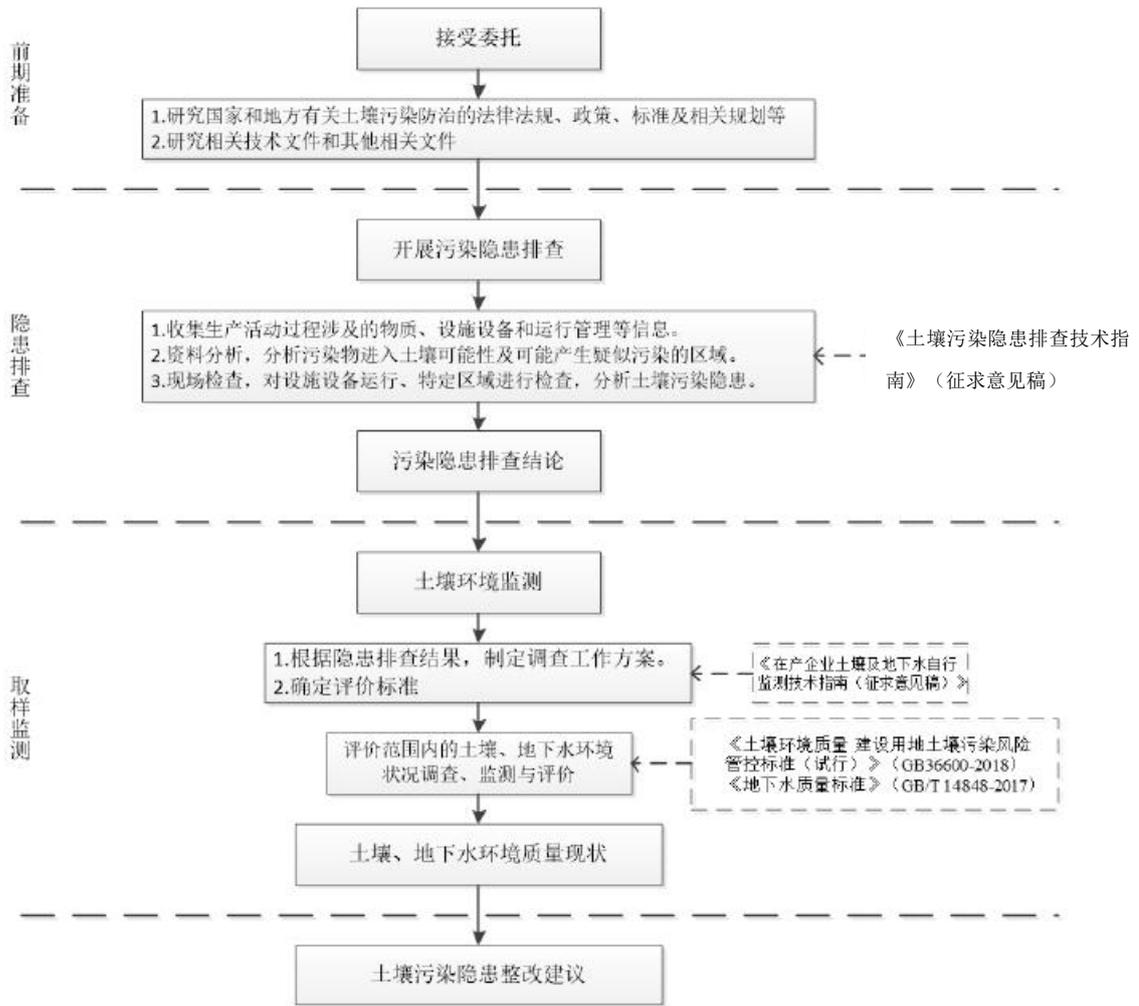
图 1-2 工作流程图

本次隐患排查及相关监测工作主要可以分为三个阶段，分别为前期准备阶段、隐患排查阶段、取样监测阶段。

前期准备阶段主要为研究国家和地方有关土壤污染防治的法律法规、政策、标准及相关规划，并对相关技术文件和其他相关文件进行收集分析，确定本次隐患排查和相关监测的具体方法。

隐患排查阶段主要是依照《土壤污染隐患排查技术指南》（征求意见稿），通过资料收集分析、现场目测、调查监测等手段，评估安徽富煌钢构股份有限公司生产活动中涉及到的物质、设施的污染风险水平，得出土壤污染隐患排查结论。

取样监测阶段主要是依据土壤污染隐患排查结论，依照《在产企业土壤及地下水自行监测技术指南（征求意见稿）》对重点区域的土壤、地下水进行取样、检测，并依据相关标准进行评价，得出安徽富煌钢构股份有限公司厂区内土壤及地下水环境质量现状。

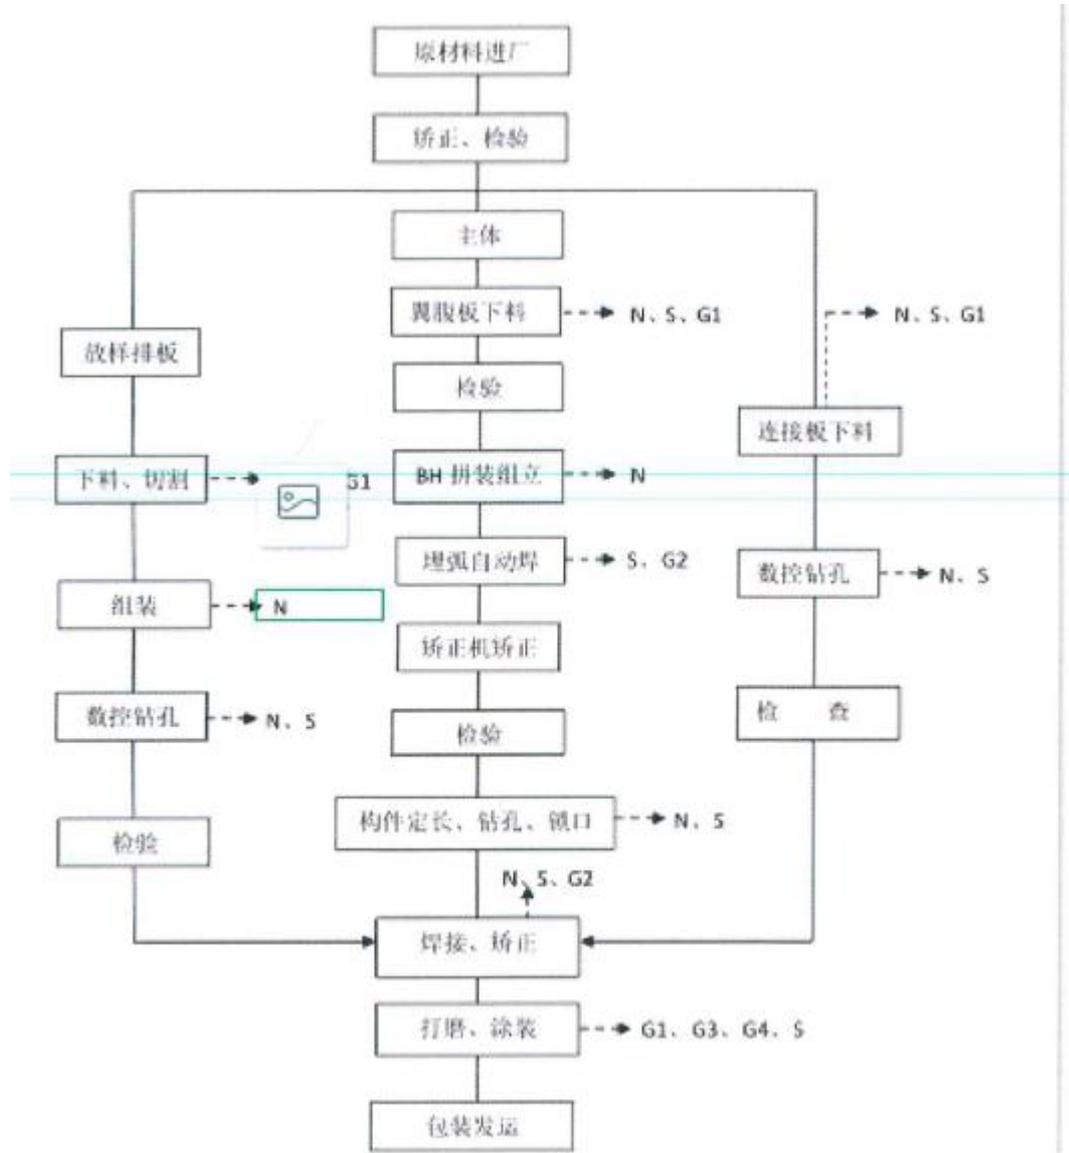
图2.4-4 智能H型钢工艺流程图

图 2-5 智能 H 型钢制作工艺流程及排环节图

本项目钢构件的生产主要由下料切割、焊接、拼装组装、抛丸、喷涂五部分组成。

1) 下料切割：按照产品的规格和设计尺寸，将原材料钢板采用数控火焰切割机进行切割。

2) 焊接：按照产品的规格和设计尺寸，将切割下来的部分钢构件使用不同焊机，进行部分焊接和整体焊接。此过程中主要污染物为焊接烟尘和焊渣。

3) 拼装组装：根据产品要求，采用定位架将不同构件进行拼装组装，根据不同的构件形状按照其相关技术要求将其拼接组装。此过程中主要污染物为噪声、焊接烟尘和焊渣。

4) 打磨：主要针对切割产生的毛刺、钻屑、飞边，焊接产生的不完全熔合或夹渣，喷涂前的钢构件的预处理进行打磨。打磨时有手动打磨、砂轮机打磨、抛丸机打磨。

5) 喷涂：喷涂主要是防止钢构件表面腐蚀生锈、提高涂料附着率，喷涂方法为空气喷涂法，即涂料在压缩空气作用下附着在工件表面的喷涂方法。企业建设有专门的喷涂车间，可有效收集废气。

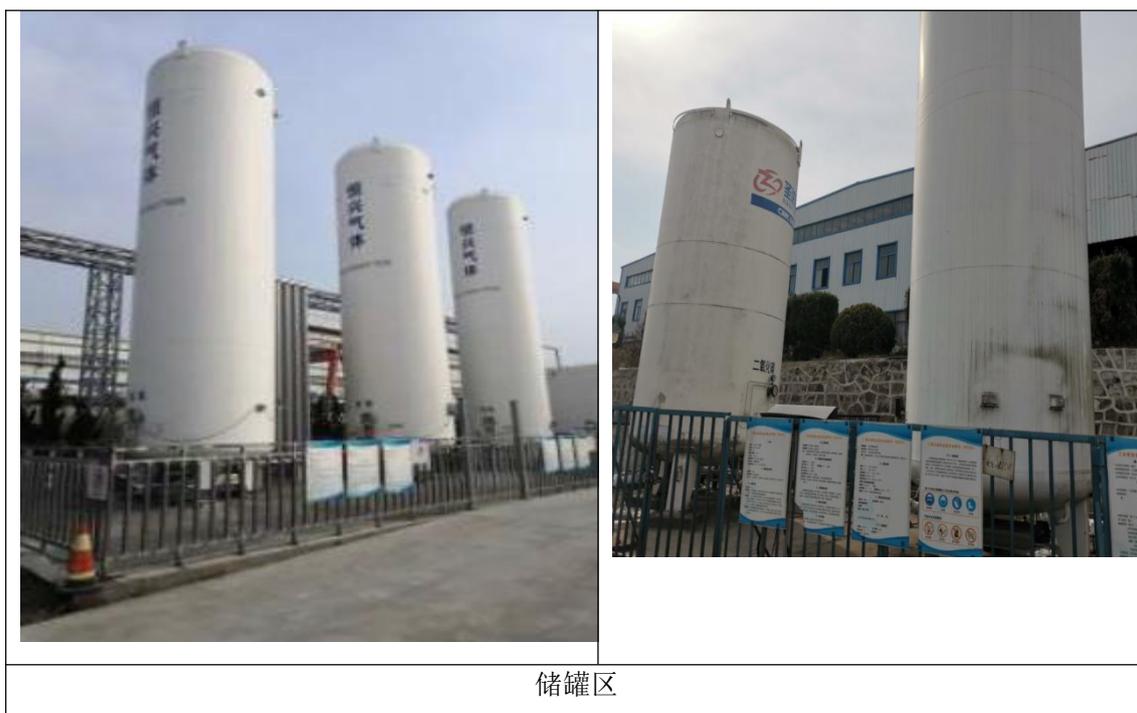
现场调查发现，安徽富煌钢构股份有限公司南区存在数量较少的天然气、氩气、丙烷等气体储罐，在北区存在液氧和液二氧化碳储罐，这些原材料均不会对土壤和地下水构成污染隐患。

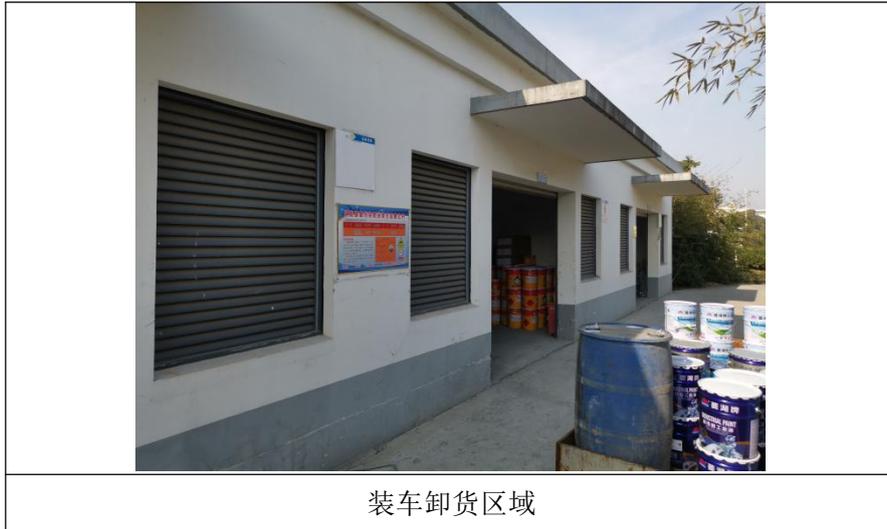
安徽富煌钢构股份有限公司散装液体没有进行装车、卸货的平台，但装车卸货活动均在特定区域。

卸货区域地面均设置混凝土地面，污染周边土壤的可能性较小。安徽富煌钢构股份有限公司厂区内进行装卸活动时，土壤污染的风险较低。

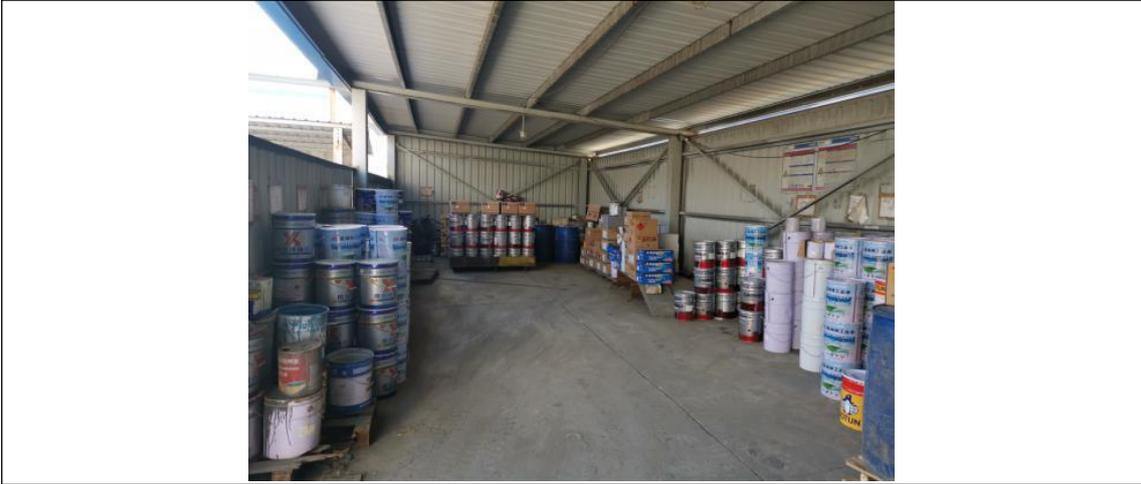
南区重钢 4#车间南侧油漆库

根据安徽富煌钢构股份有限公司提供的资料和现场踏勘，公司现有生产过程中使用的液体化学品有油漆、稀释剂等，这些化学品均贮存于密封性良好的铁桶、塑料桶中，并存储于防雨、防渗的库房或车间中，如下图，油漆库地面未全部做防渗处理。日常运行过程中，有定期的监测和完善事故管理措施。因此，安徽富煌钢构股份有限公司厂区中液体物品对土壤的污染可能性较低。

类别	土壤污染预防设施/功能	土壤污染整改措施	整改时限
危化品原料 储存和运输	1、储存点有二次保护设施 2、防腐防渗和截流设施 3、原料采用合适的包装（适用于相关货物的储存）	1、储存场所地面做好防腐防渗和截流措施，有效应对泄漏事件，编制泄漏突发事件应急预案 2、定期开展防渗效果检查、日常维护 3、加强危化品的管理	3 个月

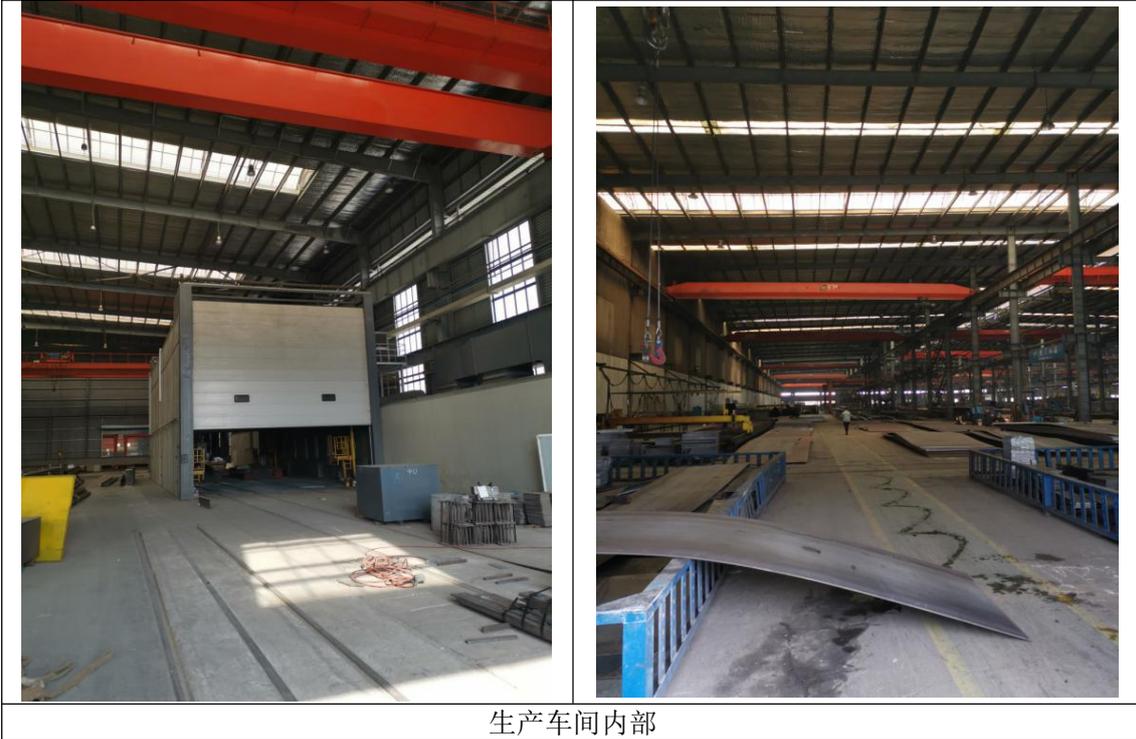
生产车间内部

安徽富煌钢构股份有限公司生产过程中使用的加工装置均位于封闭、防雨的厂区建筑中，建筑内部防雨、防渗设施较好。企业大部分生产设施为封闭式生产设备，车间相关维修人员负责日常目视检查和设备维护。安徽富煌钢构股份有限公司生产区对土壤的污染可能性较低。

组合	土壤污染防治设施/功能	土壤污染防治措施	整改时限
生产车间	1、地面为防腐防渗设施 2、渗漏、流失的液体能得到有效收集并定期清理	1、制定检修计划 2、日常维护，对地面防腐破损区域进行修补 3、避免跑冒滴漏情况产生	3个月
喷漆房	1、喷涂区域全封闭，废气能够进入有机废气处理设施，达标排放； 2、喷漆房地面有防腐防渗设施；	1、在喷漆过程中，保证喷漆房全封闭，对废气进行收集； 2、喷漆房做好防腐防渗设施，避免使用过程中，油漆泄漏对土壤造成影响	3个月

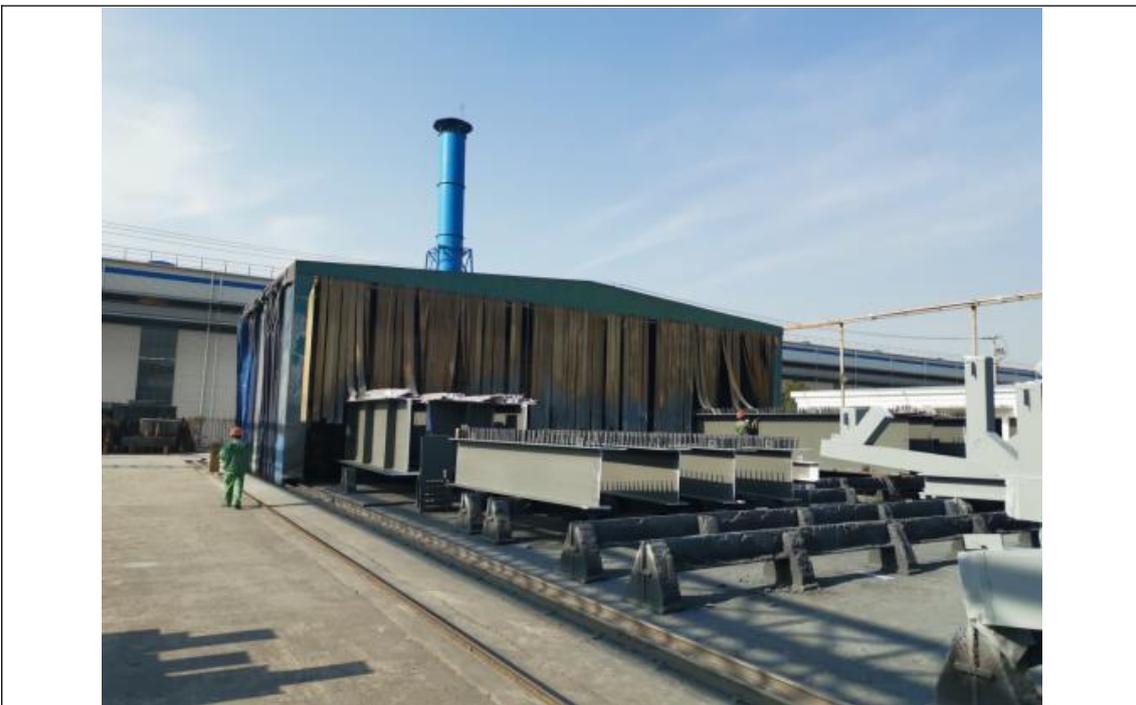
重钢结构 4#车间室外喷漆房

重钢结构 4#车间的涂装位于露天设置的喷漆房中，喷漆房密闭效果不好，现场油漆味较重，地面未做防腐防渗设施，存在大气沉降进而存在土壤污染的可能性（图 3-7）。因此，安徽富煌钢构股份有限公司在喷漆过程中存在对土壤污染隐患较高。

(5) 安徽富煌钢构股份有限公司部分喷漆房密闭不好，对周边土壤污染风险较大。

1、富煌钢构厂区喷涂工序之前使用的油漆中有含有红色颜料的红丹（四氧化三铅），由于前期重钢车间存在露天喷涂，加上油漆储存管理不规范，危废暂存间建设不符合环保要求，未能做到仓库防腐防渗和截流，油漆使用过程中发生泄漏时，泄漏的物料进入土壤中渗透，缓慢的进入到地下水，这是导致厂区地下水中铅超标的主要源头；

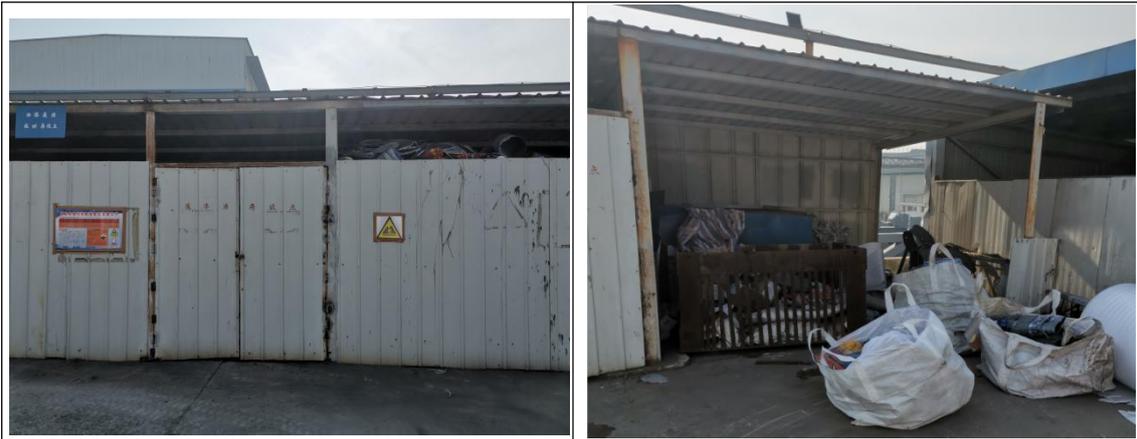
南区重钢 4#车间南侧危废暂存间

南区重钢 4#车间危废暂存间未做完全封闭，存在透风漏雨可能性，现场有油漆桶未及时入库，仓库内未做防腐防渗措施，有管理台账。

(7) 安徽富煌钢构股份有限公司厂区内现有南区重钢 4#车间南侧危废库未做完全封闭，地面未有防腐防渗和截流设施，存在废油漆桶乱堆乱放现象；北区危废库地面未有防腐防渗和截流设施，存在管理不规范，对土壤污染风险较大。

（4）保持对危废库、喷漆房等土壤重点关注对象的日常巡查、检测，降低出现泄漏的概率，对出现的泄漏早发现、及时处理，避免污染的扩大。对隐患排查中发现的问题要及时整改。

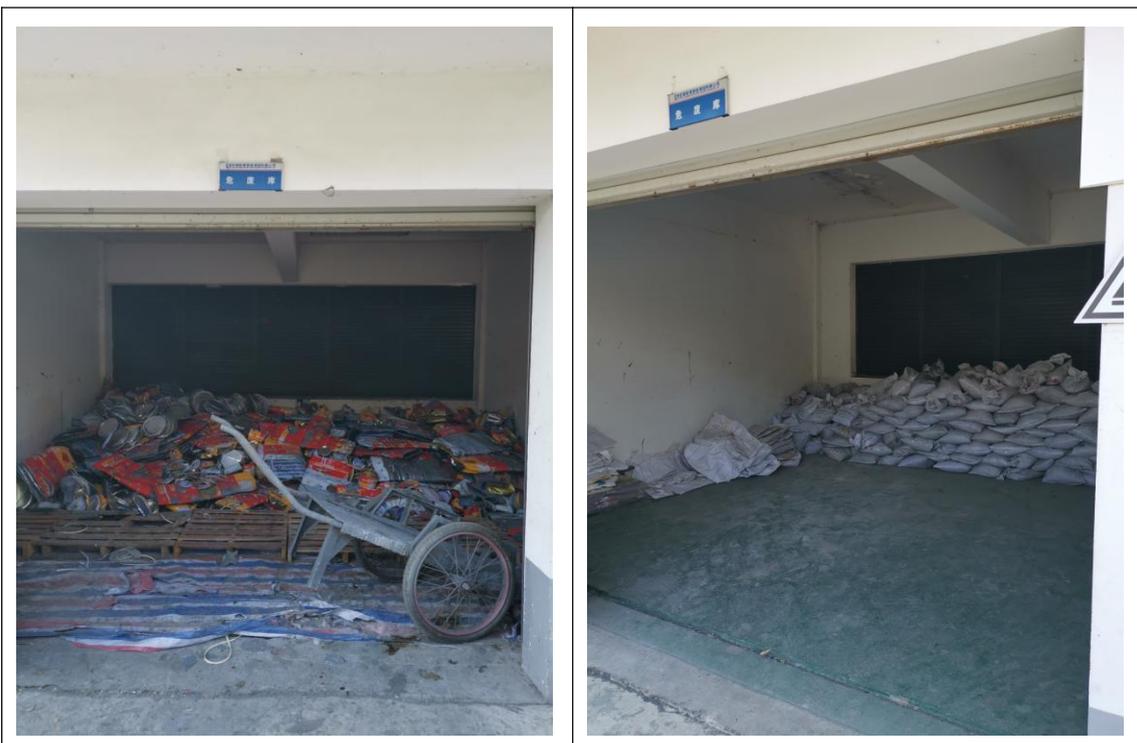
南区重钢 5#车间西侧危废暂存间

南区重钢 5#车间西侧危废暂存间地面涂有环氧树脂漆，库内做有导流沟和收集槽，但废油漆桶未单独包装成袋，散堆在库内，有管理台账。

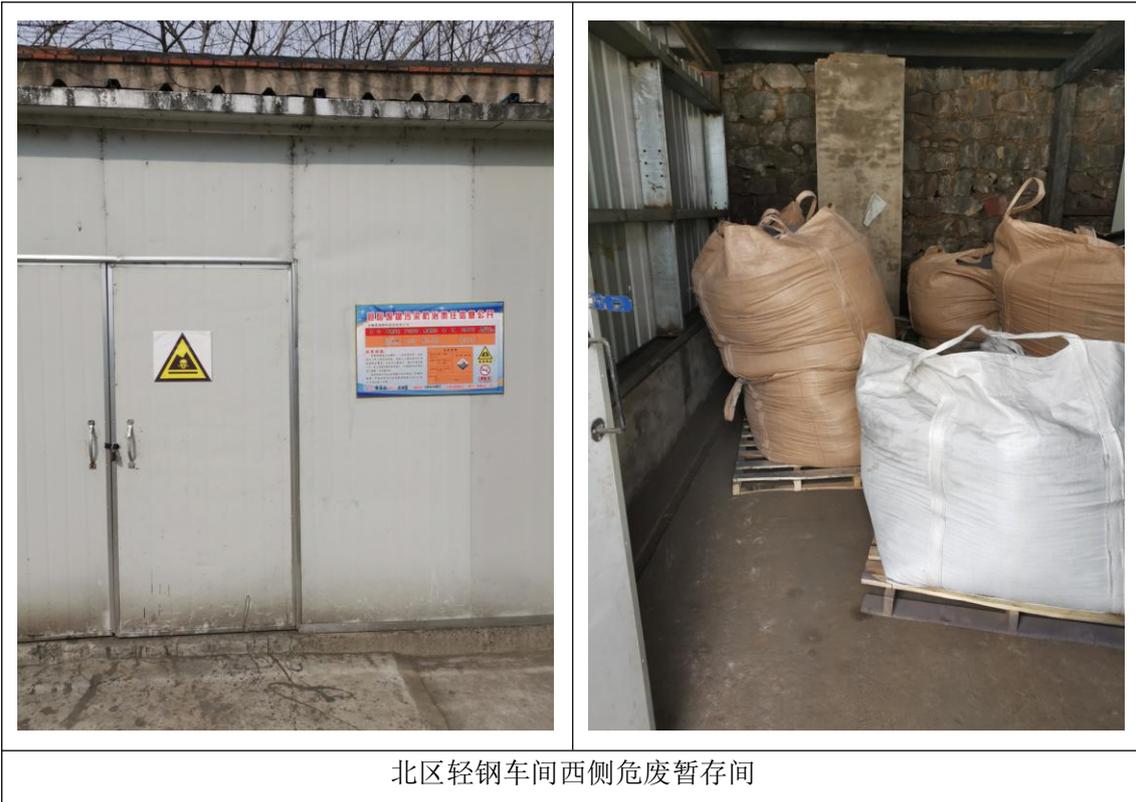
北区轻钢车间西侧危废暂存间

北区轻钢车间西侧危废暂存间地面未做防腐防渗，未设截流设施，库内设有导流沟和收集槽，危废能够做到独立包装成袋，不同种危废分区存放。

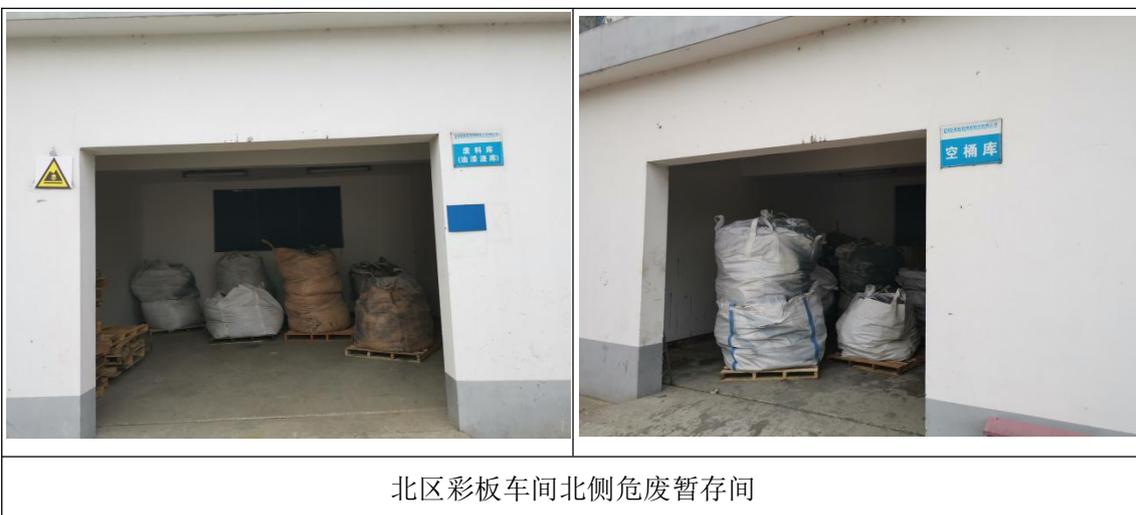
北区彩板车间北侧危废暂存间

北区彩板车间北侧危废暂存间地面未设防腐防渗和截流设施，每种危险固废分区暂存，有明显间隔。

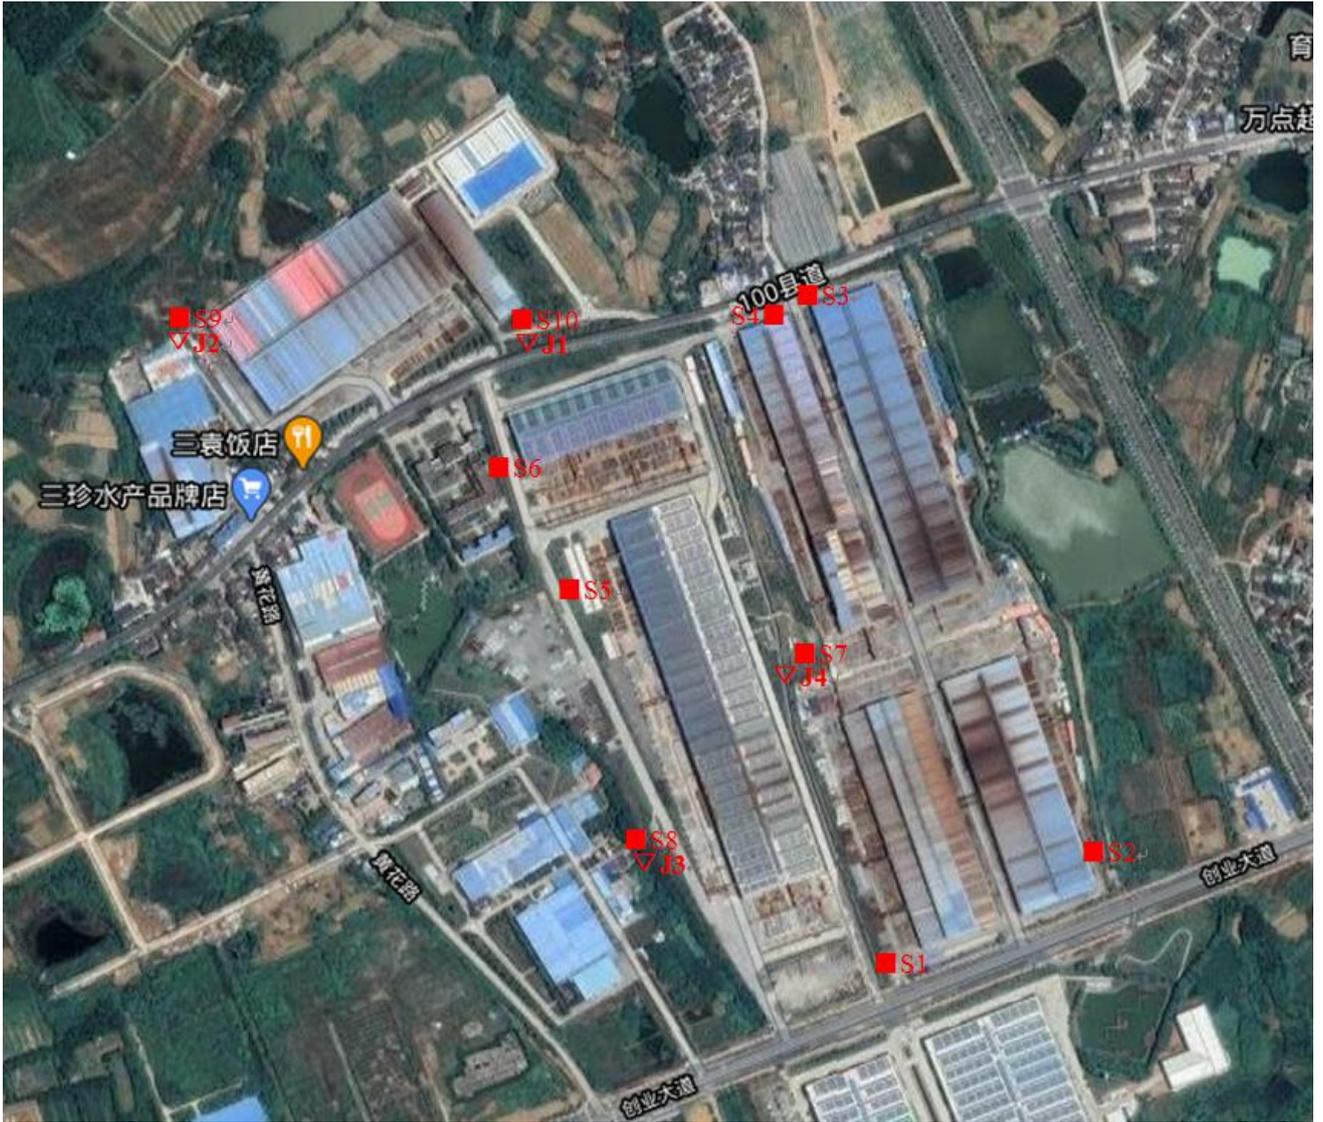
图 5.3-1 监测点位图

根据《在产企业土壤及地下水自行监测技术指南（征求意见稿）》，每个布点区域原则上设置 2~3 个土壤采样点，可根据布点区域大小、污染物分布等实际情况进行适当调整。根据该原则，本次调查监测在危废库、油漆仓库、生产区布设 10 个土壤采样点，4 个地下水井，包括 1 个土壤参照点和 1 个地下水参照点。因厂房车间内在生产状态，无法布点。

▽：地下水监测布点  
 ■：土壤监测布点

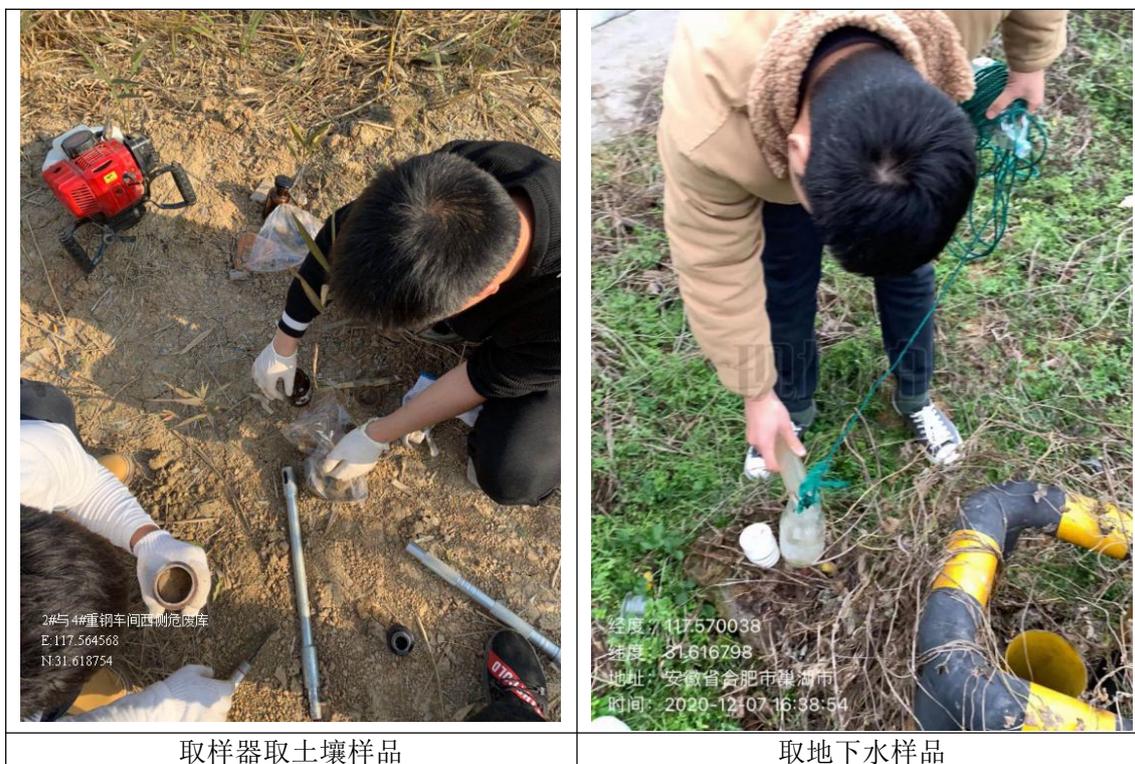
土壤表层样品和柱状样采用汽油式深层土取样器进行取样，厂区内现有4个地下水监测井，利用地下水监测井进行取水样，取水样前洗出3倍井内水的体积，取水样时贝勒管在井中缓缓移动，尽量减轻地下水的扰动。如图片所示。
