# 合肥市妇幼保健院 土壤污染隐患排查报告

建设单位：合肥市妇幼保健院

2021 年 12 月

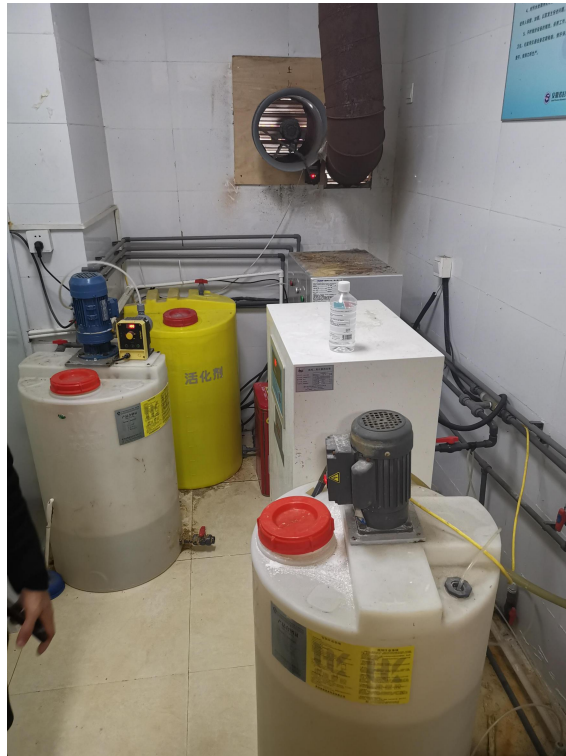
污水处理站

**现场情况：**院区医疗废水和生活污水进入厂区污水站处理（生物氧化+消毒），污水排口设有截止阀；人工定期取样检测；厂区污水总排口设置截止阀、COD在线监测装置。此次现场排查未见明显污染痕迹。

| 重点设施 | 土壤污染防治设施/功能 | 土壤污染防治措施 | 建议整改 |
|---|---|---|---|
| 污水处理站处理设施 | <ul style="list-style-type: none"> <li>● 防渗池体</li> </ul> | <ul style="list-style-type: none"> <li>● 定期检查防渗、密封效果</li> <li>● 日常目视检查</li> <li>● 日常维护</li> </ul> | 定期排查泄漏情况，定期监测土壤和地下水 |

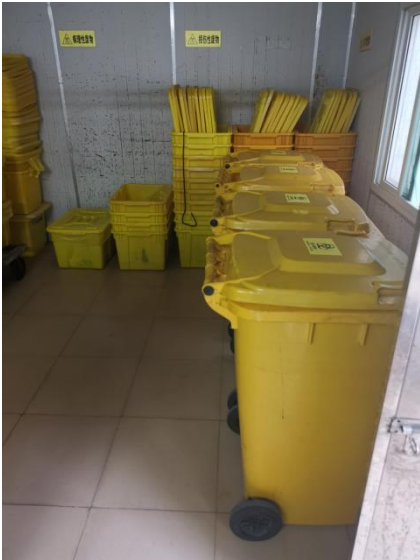
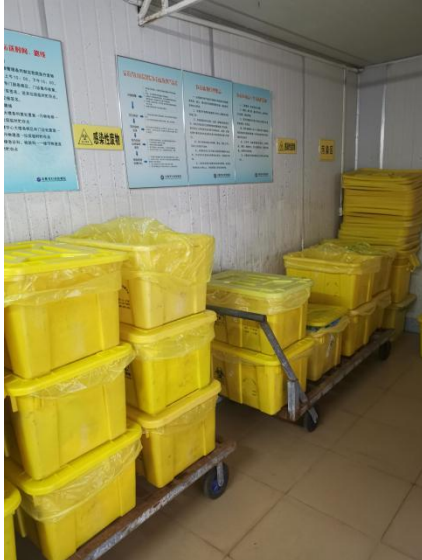
医疗废物暂存间位于爱婴大楼南侧，面积为 15m<sup>2</sup>，地面已做防腐防渗设施，。

| 重点设施 | 土壤污染预防设施/功能 | 土壤污染预防措施 | 整改建议 |
|---|---|---|---|
| 医疗废物暂存间 | <ul style="list-style-type: none"><li>● 地面为防渗阻隔系统</li><li>● 渗漏、流失的液体能得到有效收集并定期清理</li></ul> | <ul style="list-style-type: none"><li>● 定期开展防渗效果检查</li><li>● 日常目视检查</li><li>● 日常维护</li></ul> | 非危废进出时，危废暂存间常锁状态；门口处设置隔档；加强危废进出管理，做好台账记录 |

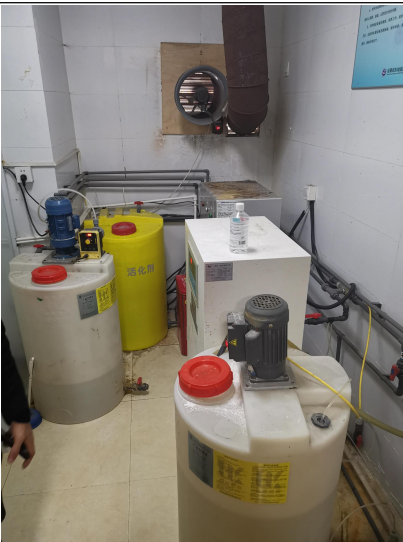
| 4 | 散装货物的储存和暂存 | 污水站库<br>房内 | 经度：117.171751；<br>纬度：31.513938 | | 无 | / | / |

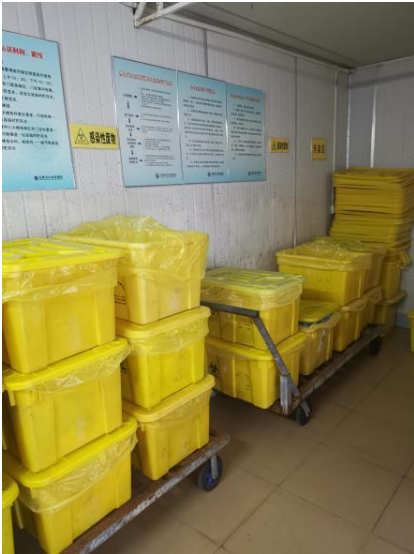
| 6 | 其他活动区 | 医疗废物暂存间 | 经度：117.171937；<br>纬度：31.513888 | | 无 | / | / |
