肥东县元疃镇污水处理工程项目  
(湿地部分)  
竣工环境保护验收调查表

建设单位：合肥市城乡建设委员会

2018 年 12 月

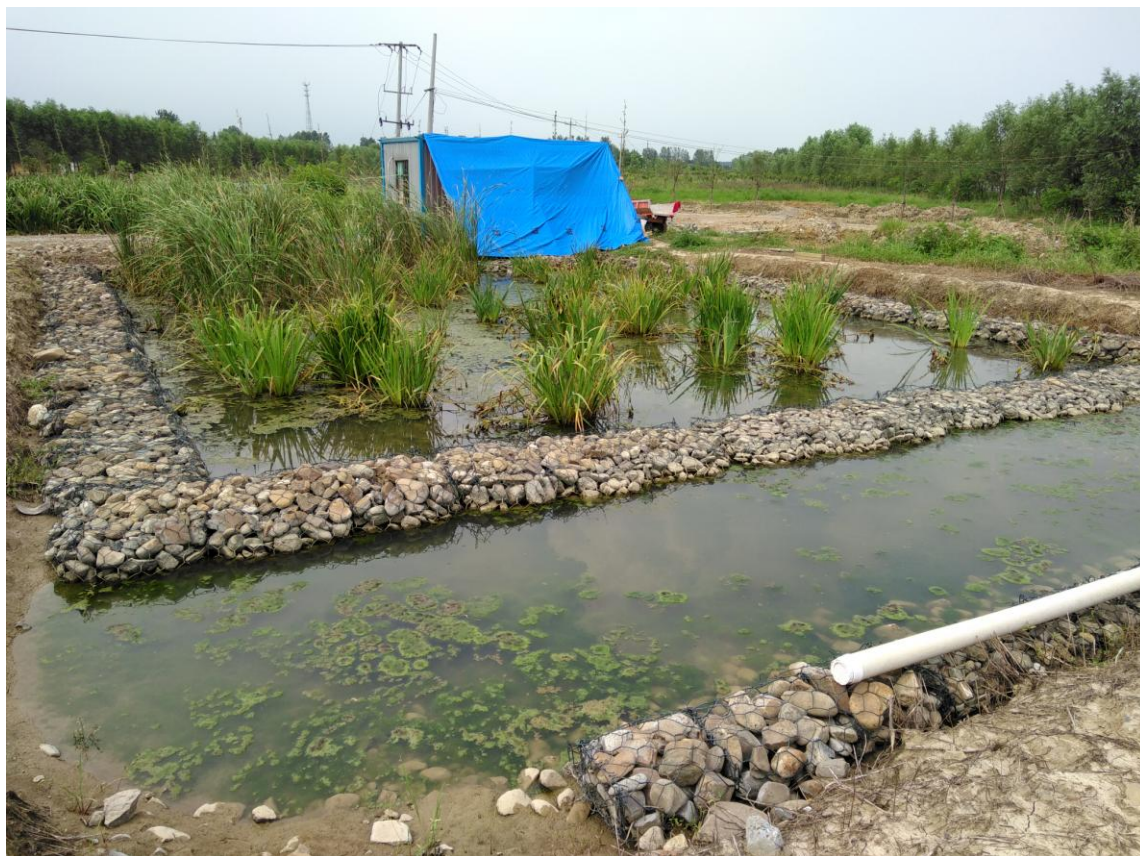
开采区绿化情况

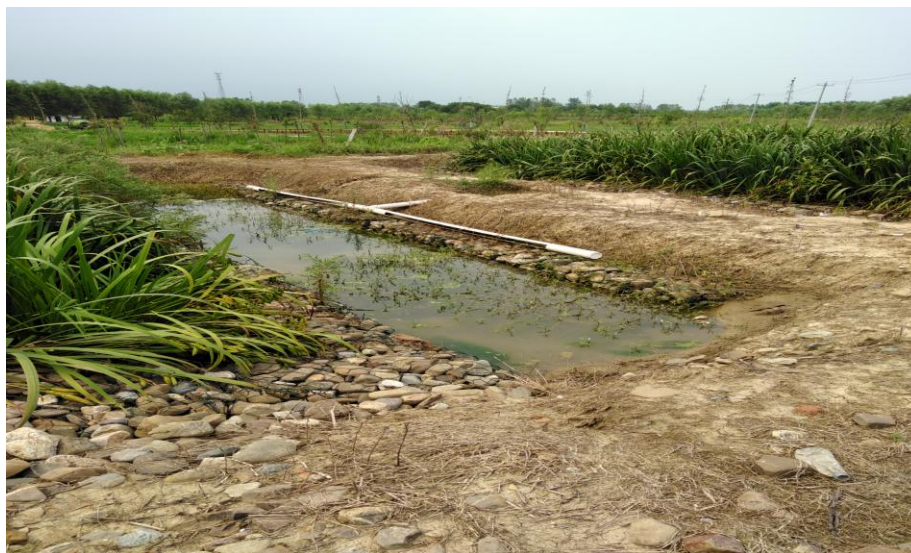
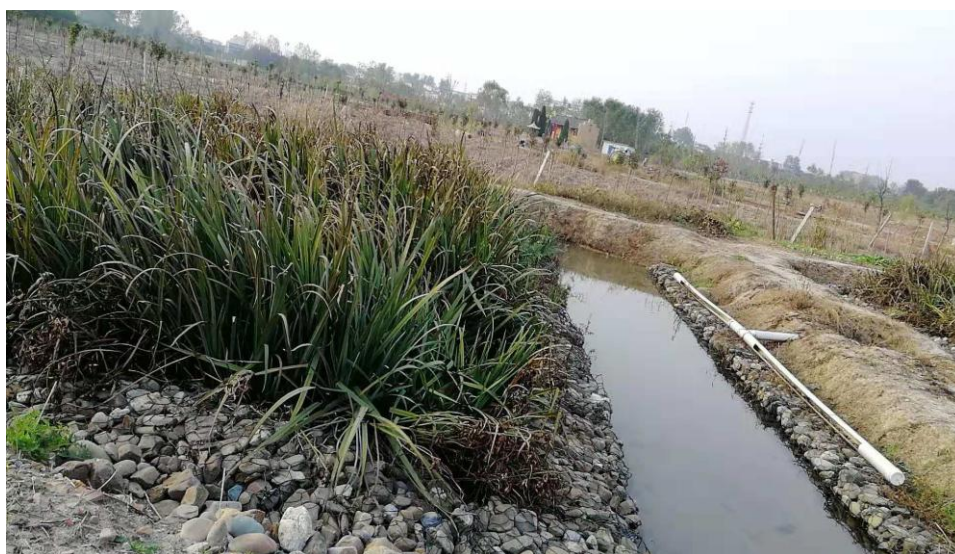
本项目湿地共分为 7 个单元（A~G），其中 5 个单元（A~E）属于水平潜流层，该部分每个单元利用碎石铺设厚度 10cm 基层，斜坡处撒假俭草籽以种植，再填充种植黄菖蒲（每 50cm 一丛，每丛 4 株）、玉蝉花（每 50cm 一丛，每丛 4 株）。

F、G 单元为表面流层，配置芦苇（6 株/平方米）、灯芯草（9 丛/平方米，3 株为一丛）和香蒲（6 株/平方米）；各地块之间的斜坡部分主要配置假俭草。

湿地现场植被种植情况

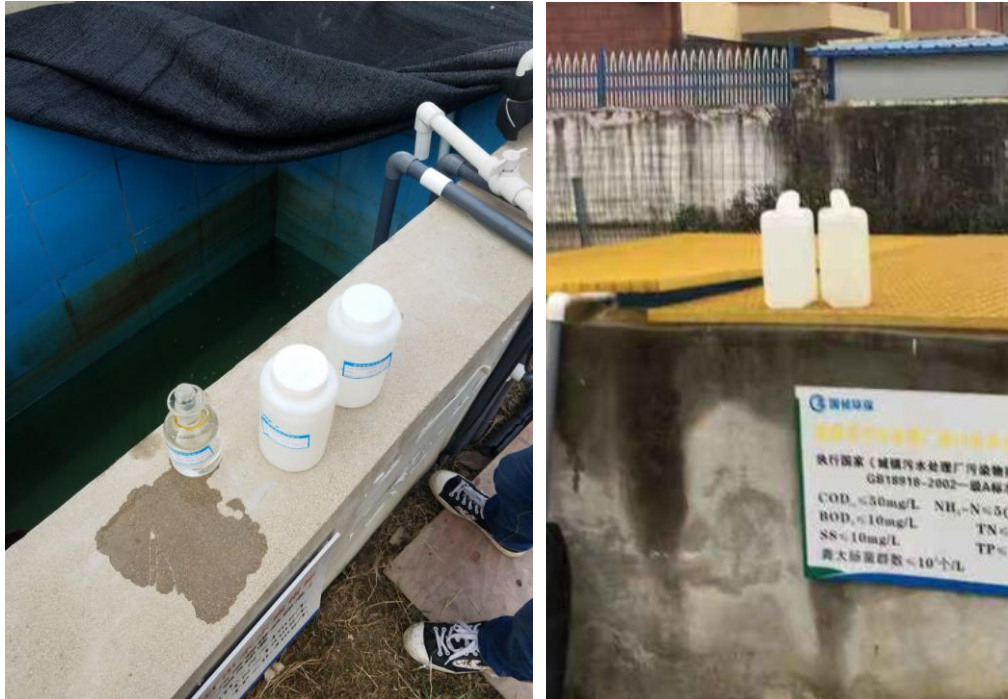
附图6 现场监测图片

水质现场检测
