**肥东县长乐乡污水处理工程项目  
(湿地部分)  
竣工环境保护验收调查表**

**建设单位：合肥市城乡建设委员会**

**二〇一八年十二月**

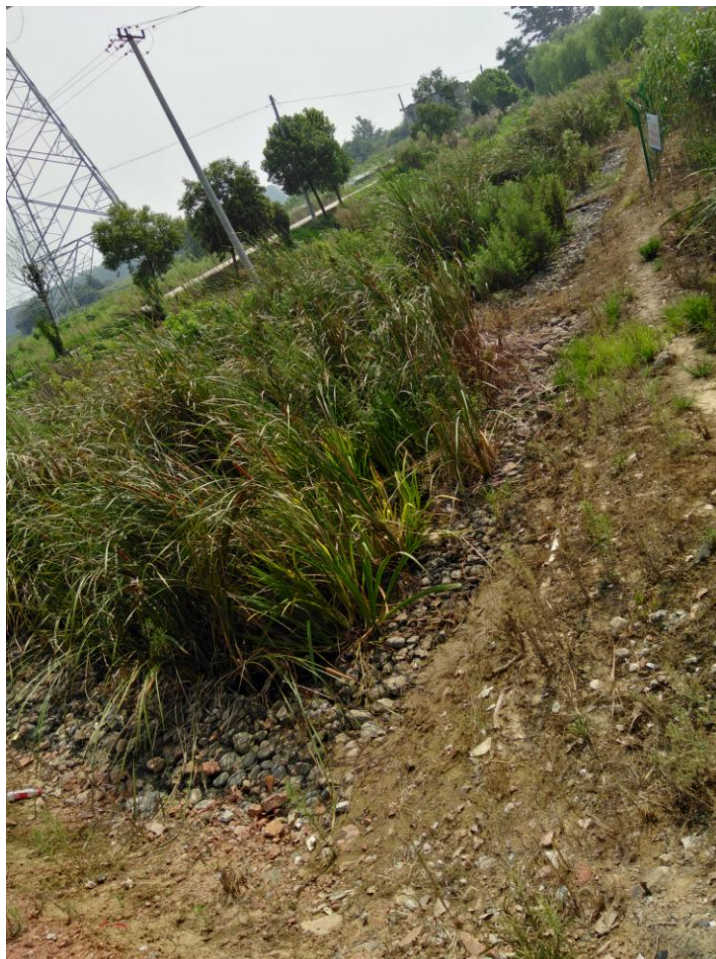
石塘湿地

本项目湿地共分为 7 个单元（A~G），A~F 单元为水平潜流湿地，分为填料层和植被层，填料层为干净砾石，G 单元为表面流湿地。每个单元植被层配置芦苇（6 株/平方米）、灯芯草（9 丛/平方米）和香蒲（6 株/平方米）；各地块之间的斜坡部分主要配置假俭草，定期收割（收割时间为上半年的 3~5 月份和下半年的 9~11 月份），收割后交环卫部门处置。（各单元具体配置分布情况见附图 5）
